## Die Gemeinde Großdubrau verkauft meistbietend nachfolgendes Fahrzeug:

| Typ / Modell | Unimog U 1550L | Hubraum (ccm) / Zylinder | 5958 / R 6 |

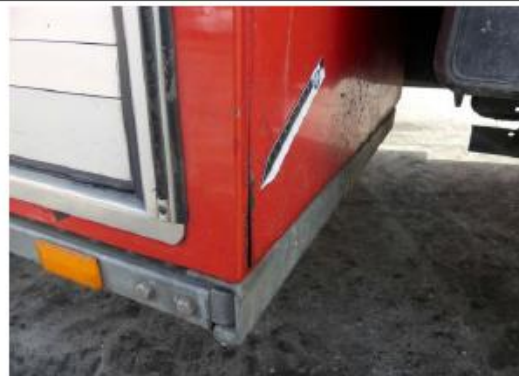
| Nr. Bauteilgruppe | Beschreibung | Rep.-kosten | Minderwerte |
|---|---|---|---|
| 2 Karosserie | Gerätekasten G1 rechts unten abgelöst/Korrosion, inst./lackieren | 800 € | 300 € |

Gerätekasten abgelöst/Korrosion

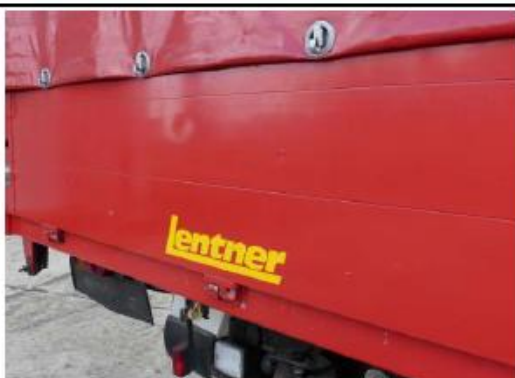
| Nr. Bauteilgruppe | Beschreibung | Rep.-kosten | Minderwerte |
|---|---|---|---|
| 3 Karosserie | Bordwände Dellen/Kratzer, Gebrauchsspur kein Abzug | | |

Bordwand Dellen

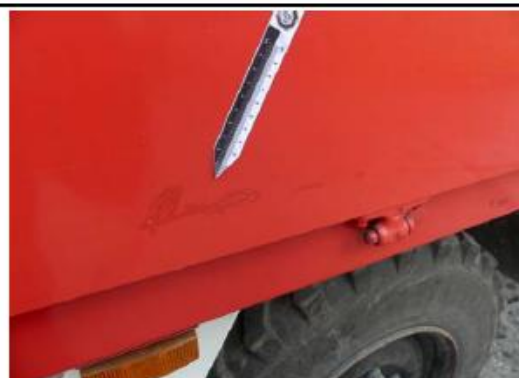
Bordwand verkratzt
